Die Altdorfstraßen - Untere Straße, Bindergasse und Weiherstraße - wurden behutsam umgestaltet, so dass der dörfliche Charakter erhalten blieb.

## Bindergasse, Weiherstraße

## Untere Straße, Kirchstraße

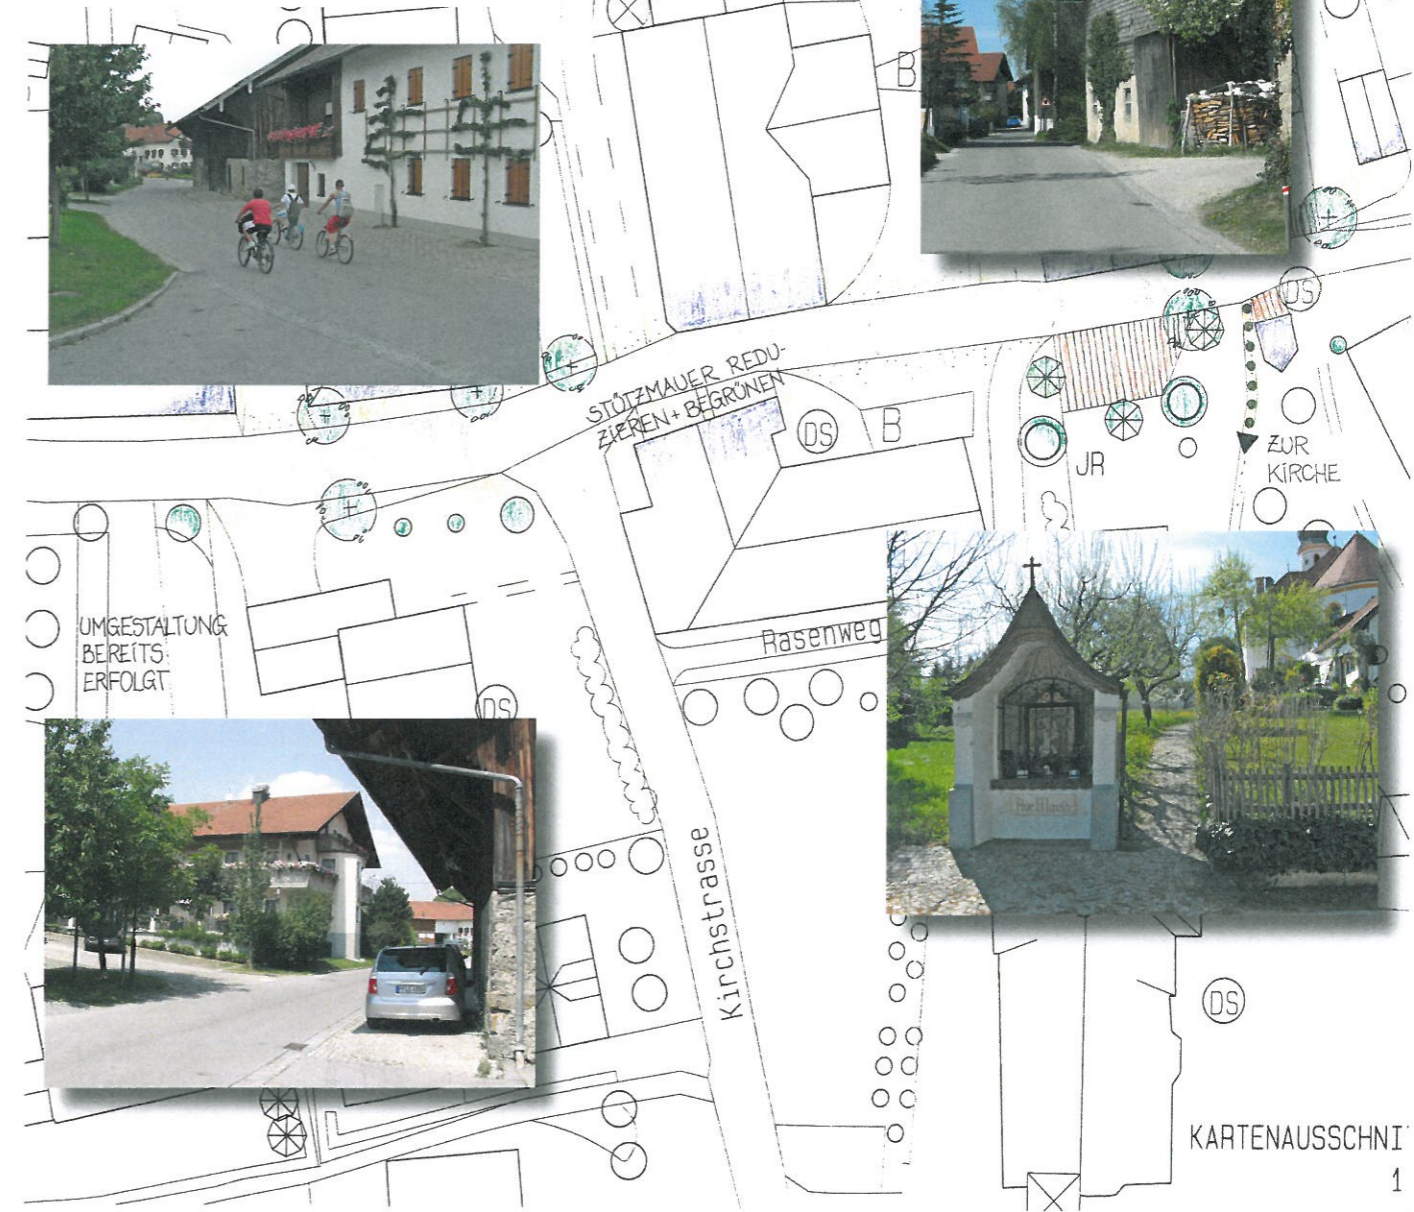
Viele Anlieger haben ihren privaten Bereich verschönert, sei es mit der Pflanzung von Spalierbäumen, Bäumen und Sträuchern, der Neugestaltung der Hausfassade oder aber durch den Austausch der Asphalt- gegen eine Pflasterfläche.
